„**Gebt dem Kocher eine Chance**“

Hegegemeinschaft Kocher

Dipl. Biol. Marco Sander

Untereisesheim, Februar 2005

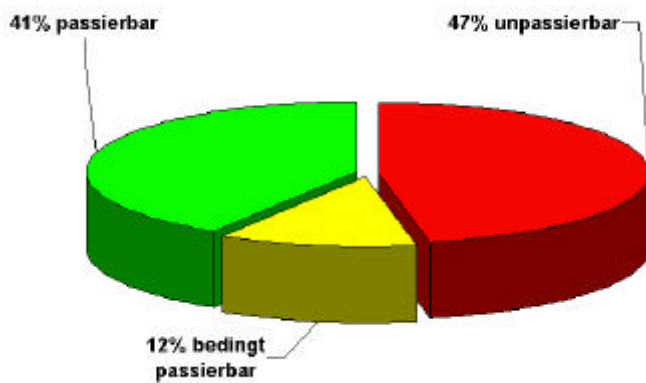
Abbildung: Passierbarkeit von Querbauwerken im Unterlauf des Kochers

Im Gebiet der HGK befinden sich auf 60 km Fließstrecke 17 Wehranlagen. Im Schnitt kommt somit alle 3,5 km ein Querbauwerk. Viele davon sind für Fische und andere Tiere unpassierbar.

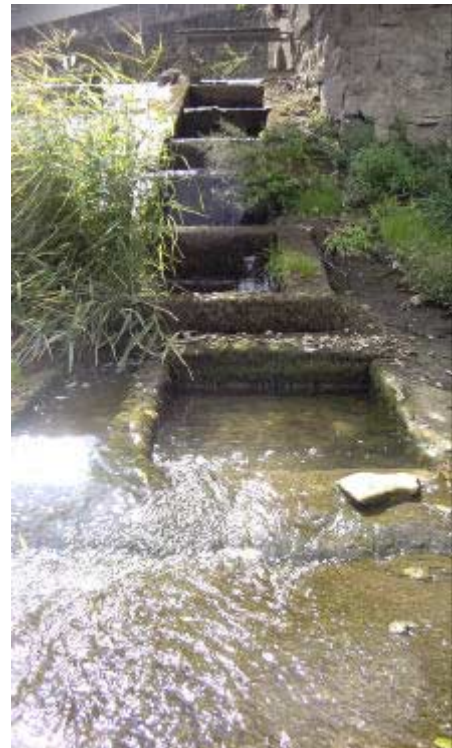
Unpassierbare Kammerfischtrappe in Forchtenberg

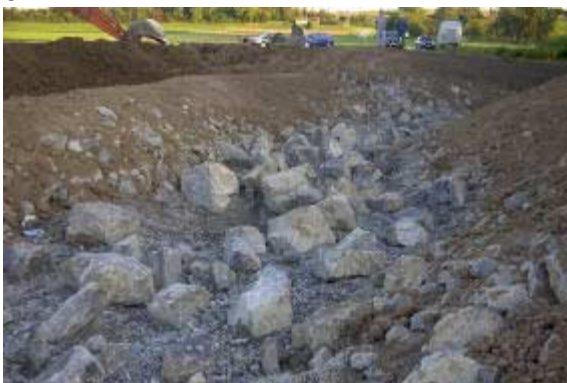
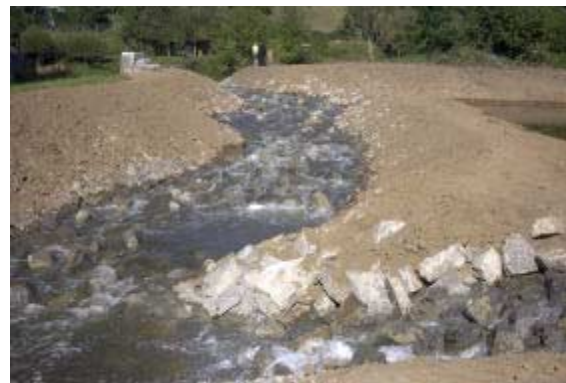
Abbildungen: Umgehungsgerinne bei Wehranlage Gochsen vor und nach dem Fluten

Eine geeignete Aufstiegsanlage wurde im Sommer 2004 z.B. am Kocherwehr in Gochsen installiert. Ein Umgehungsgerinne in Ausführung einer „Rauen Rampe“ mit ausreichender Wasserführung ermöglicht künftig ein barrierefreies Überwinden der Wehranlage.

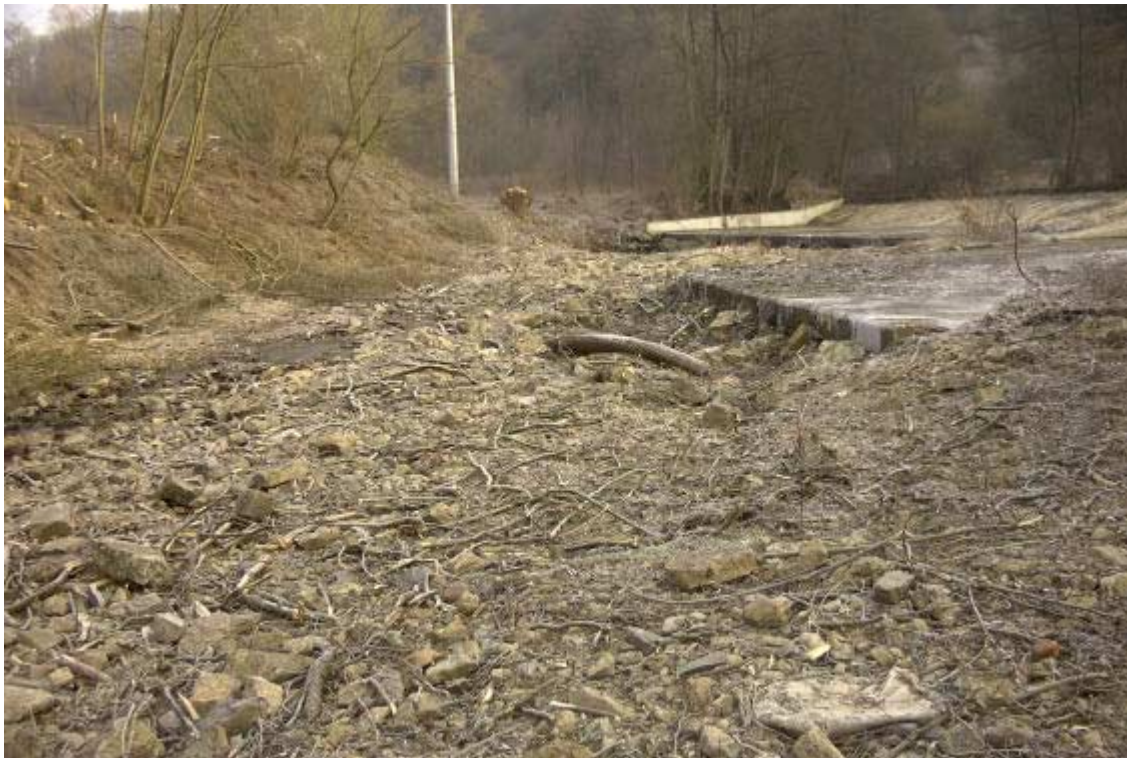
Abbildung: Ausgetrocknete Restwasserstrecken des Kochers

Besonders problematisch wird es für diese Strecken während Niedrigwasserphasen. Trockenfallen, sowie starke Algenbildung und die damit verbundenen extremen Sauerstoffgehalte, machen diese Gewässerstrecken unbesiedelbar für Wassertiere.

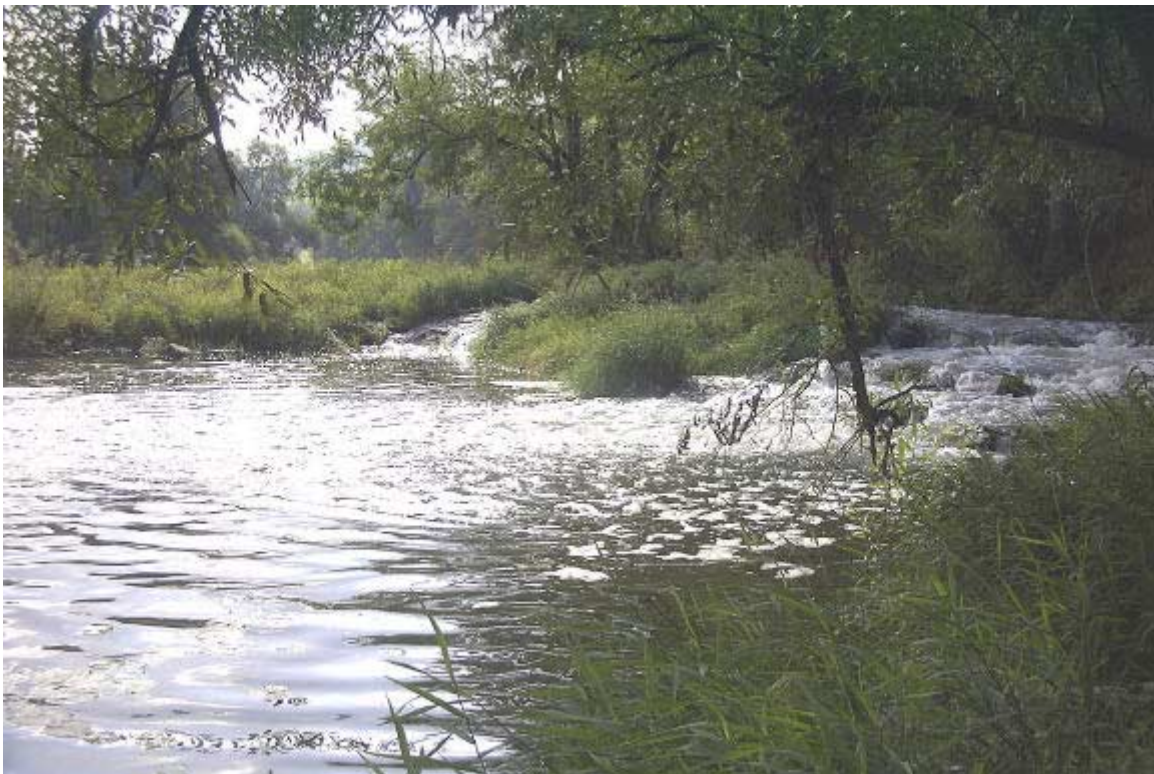
Abbildung: Gut strukturierter Kocherabschnitt bei Sindringen.

Durch gestalterische Maßnahmen mittels Buhnen, Faschinen und weiteren wasserbaulichen Elementen soll die die Struktur des Kochers aufgewertet werden:

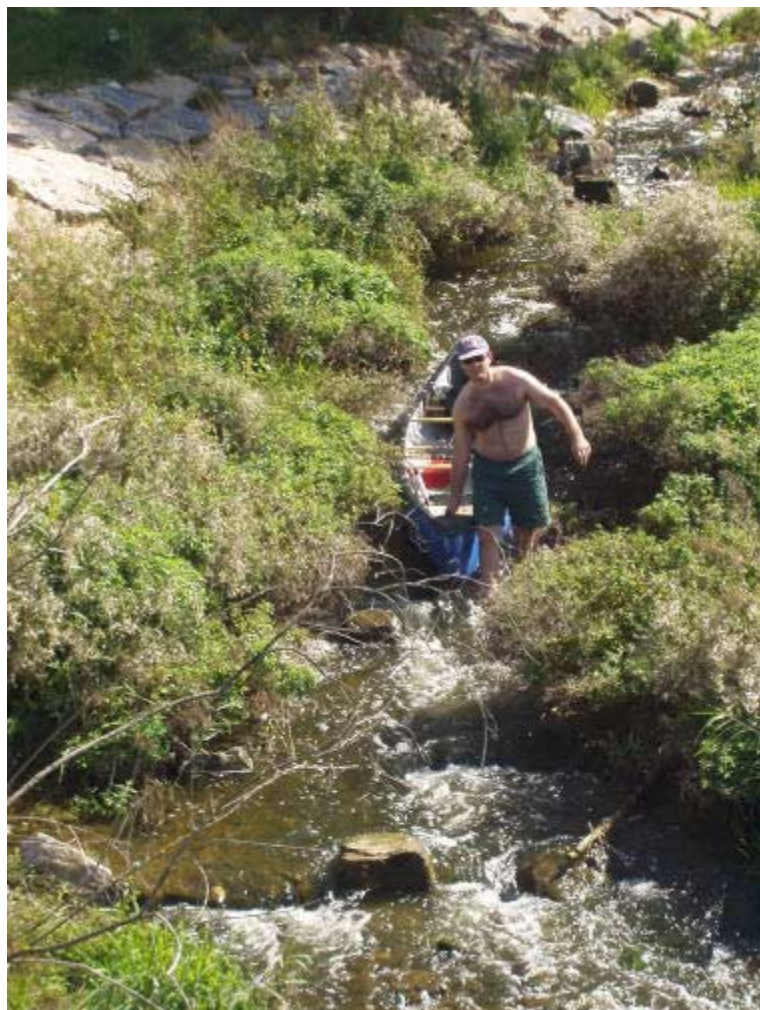
„Gestrandete“ Kanutouristen beim Benutzen einer rauen Rampe zur Überwindung eines Wehrs.

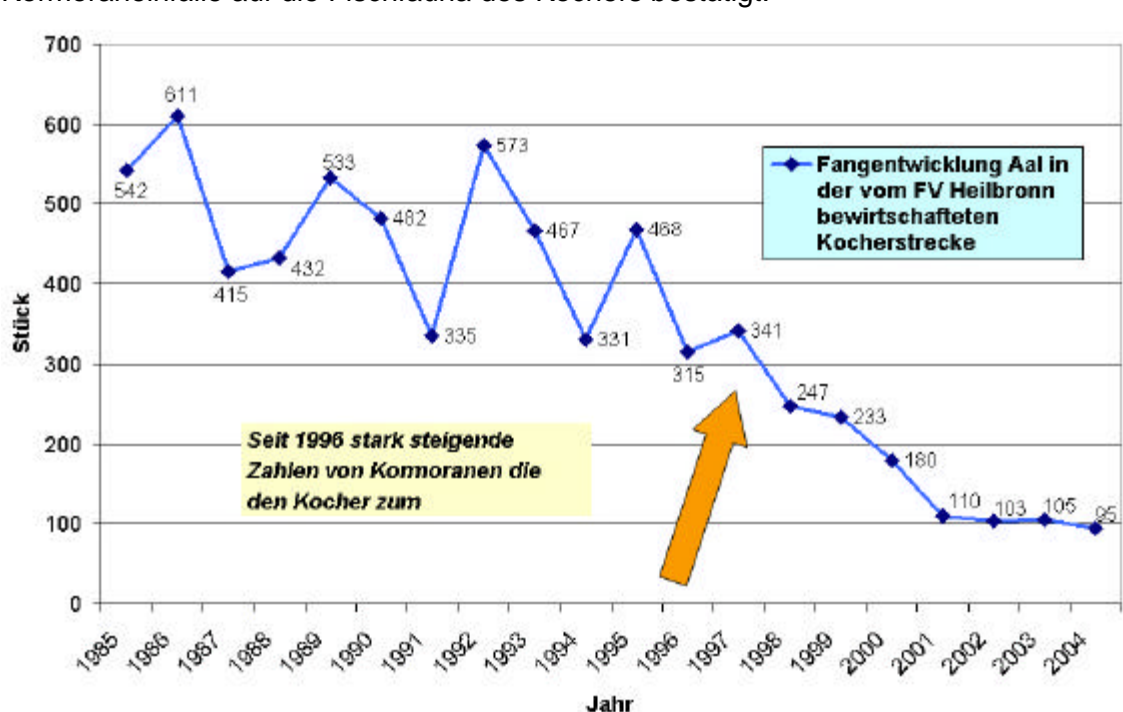
Abb.: Fangentwicklung des Aals in der vom FV-Heilbronn bewirtschafteten Kocherstrecke

Der Rückgang vieler Fischarten kann in direkten zeitlichen Zusammenhang mit dem Auftreten des Kormorans am Kocher gebracht werden. Besonders an der Fangentwicklung des Aals macht sich dies deutlich. Elektrofischungen haben gezeigt, dass heute ganze Fischjahrgänge (Größe: 20-50 cm) im Kocher fehlen, was die Auswirkungen der Kormoraneinfälle auf die Fischfauna des Kochers bestätigt.
